**VARTIOIMATTOMIEN TASORISTEYSTEN  
TURVALLISUUS**

**o Kirsi Pajunen**

**Pajunen Kirsi: Vartioimattomien tasoristeysten turvallisuus.** Ratahallintokeskus, Turvallisuusyksikkö. Helsinki 2002. Ratahallintokeskuksen julkaisuja A 9/2002. 38 s. + liitt. 2 s. ISBN 952-445-073-9, ISSN 1455-2604.

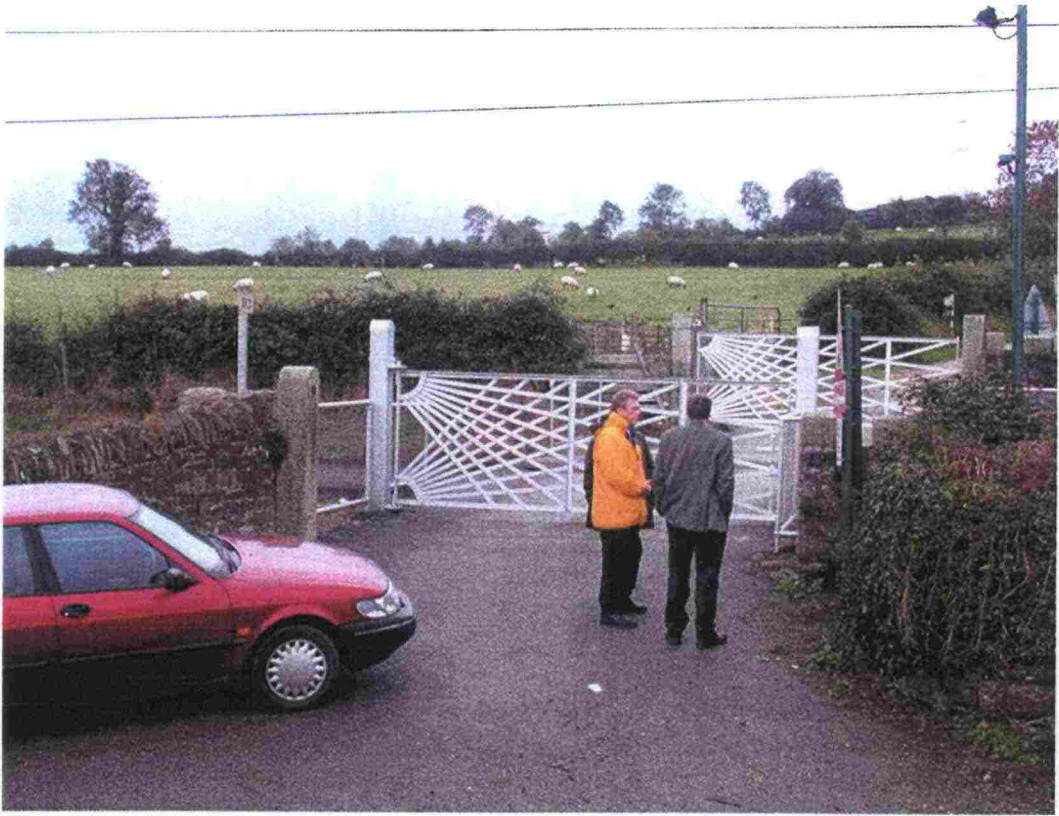
*Kuva 9. Peltotien tasoristeys Irlannissa.*

Kevyen liikenteen väylillä, hevosreiteillä ja yksityisteillä (enimmäkseen peltoteillä) on käytössä portteja, jotka tienkäyttäjä avaa ja sulkee ylittäessään radan (ks. kuva 9 Irlannista). Isossa-Britanniassa portissa on viisi poikkipuuta. Joskus tällaisessa porttitasoristeyksessä on myös puhelin, jolla voi ottaa yhteyttä liikenteenohjaajaan. Näitä tienkäyttäjän avaamin portein varustettuja tasoristeyskysä on Railtrackin rataverkolla tällä hetkellä noin 3800 (noin 47 % kaikista tasoristeyksistä) [10]. Näissä tasoristeyksissä kuoli kahdeksan vuoden tarkastelujaksona 1991/92 – 1998/99 57 henkilöä, joista 56 % oli jalankulkijoita [6].

Tasoristeyksiä on neljää eri tyyppiä. Suurin osa niistä on peltoteiden tasoristeyksiä (noin 1300 tasoristeystä, noin 70 % tasoristeyksistä). Peltoteiden tasoristeyksissä (field crossing) on aina portti (kuva 9). Ongelmana on porttien auki jättäminen. Jätettäessä portit auki on myös mahdollista, että karja pääsee radalle. Sitä on yritetty estää terävien ritilöiden avulla (kuva 10). Ylittäessään radan ajoneuvon kuljettaja joutuu ensin avaamaan portit molemmin puolin rataa, ylittämään radan ja sulkemaan puomit molemmin puolin rataa. Yksittäisiä ylityskertoja tulee näin viisi (2 kävellen, 1 ajoneuvolla, 2 kävellen). Viljelijöille on jaettu myös lukkoja, jotta he lukitsisivat puomit. Jalankulkijat voivat ylittää radan avaamatta portteja (kuva 11). Tienkäyttäjille jaetaan myös paljon tietoa erilaisilla tasoristeyksessä olevilla kylteillä (kuva 12). Kylteissä on erilaisia varoituksia (Jalankulkijoille: Varo, tasoristeys, pysähdy, katso, kuuntele), kehoitus sulkea portit ja tietoja tasoristeyksestä ja turvallisesta ylitystavasta.

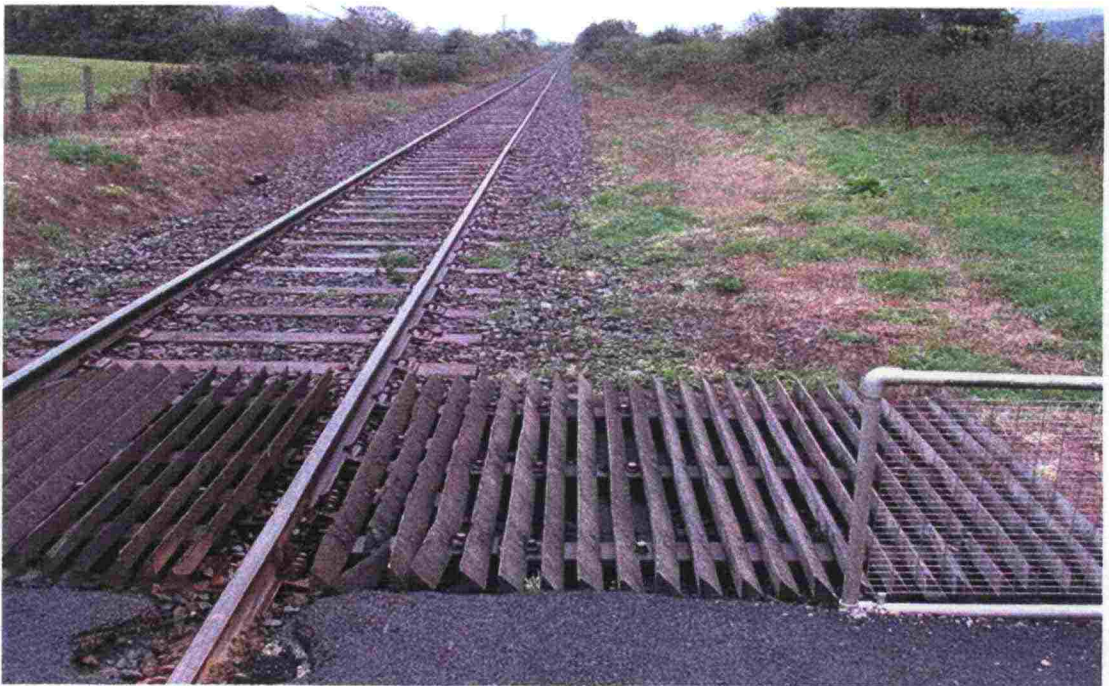
*Kuva 10. Irlantilaisten käyttämä ritilä, joka estää karjaa kulkemasta radalle peltotien tasoristeyksessä.*

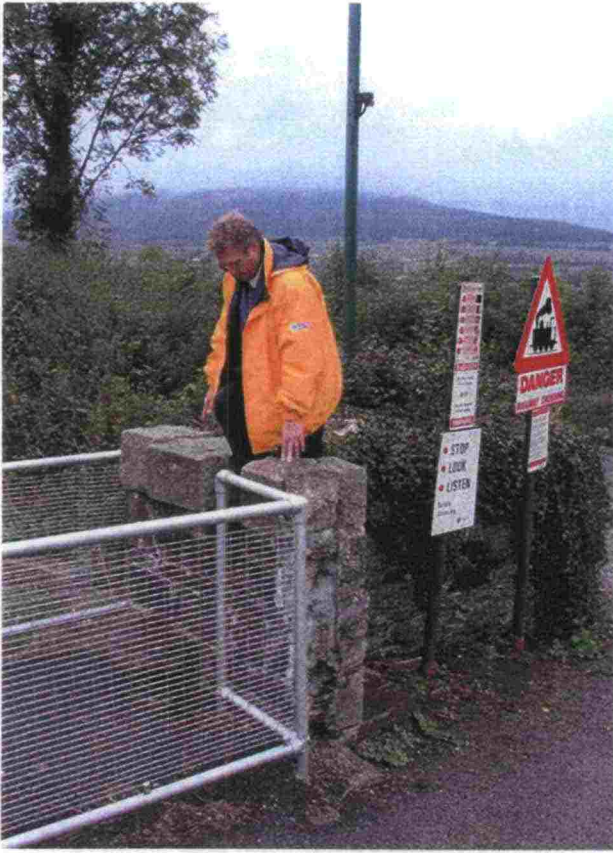
Kuva 11. Jalankulkureitti peltotien tasoristeyksessä Irlannissa.

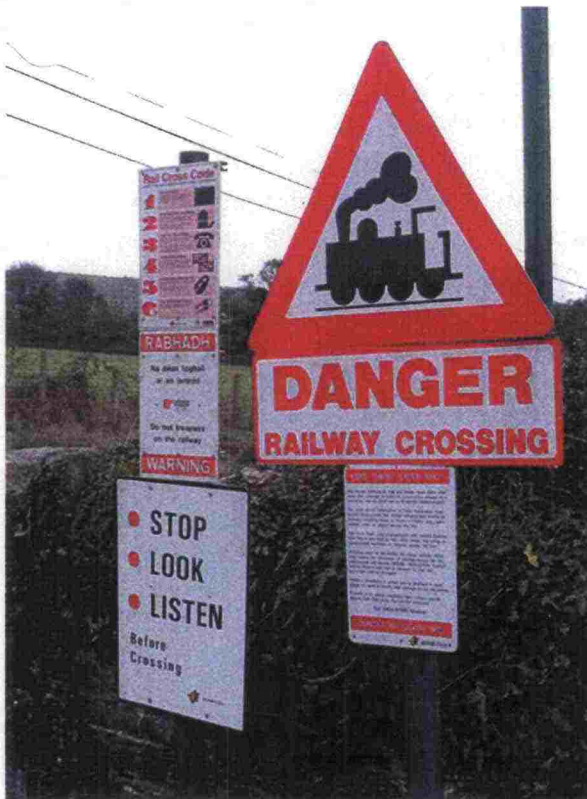
Kuva 12. Tienkäyttäjille suunnatut kyltit peltotien tasoristeyksessä Irlannissa.

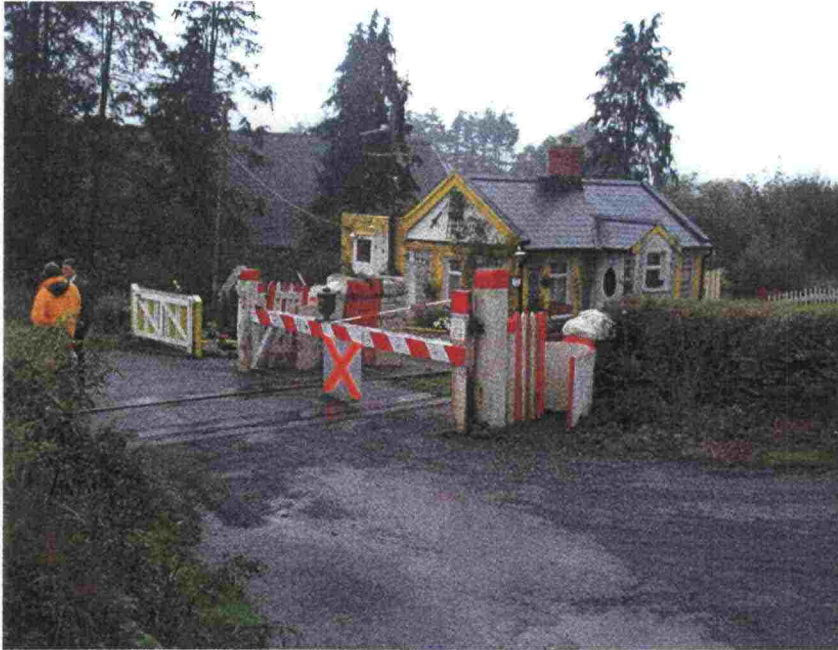
*Kuva 13. Manuaalisesti käännettävä puomi rautatien tasoristeyksessä Irlannissa.*

Yleisten teiden tasoristeyksiä, joiden puomit käännetään manuaalisesti, on 216 (noin 12 % tasoristeyksistä). Puomi voi olla myös normaalisti radan yli ja junan tullessa se käydään siirtämässä sulkemaan tie (*kuva 13*). Puomia päin voivat siis ajaa sekä autot että junat. Puomin käy kääntämässä tähän tehtävään erikseen palkattu henkilö.
